REGIONE PIEMONTE
PROVINCIA DI ASTI
COMUNE DI ALBUGNANO

VARIANTE AL P.R.G.I. IN ADEGUAMENTO AL PAI

RELAZIONE GEOLOGICO - TECNICA
AGGIORNAMENTO DEL QUADRO DEL DISSESTO ALL'EVENTO
ALLUVIONALE DELL'APRILE 2009

Aggiornamento: febbraio 2010

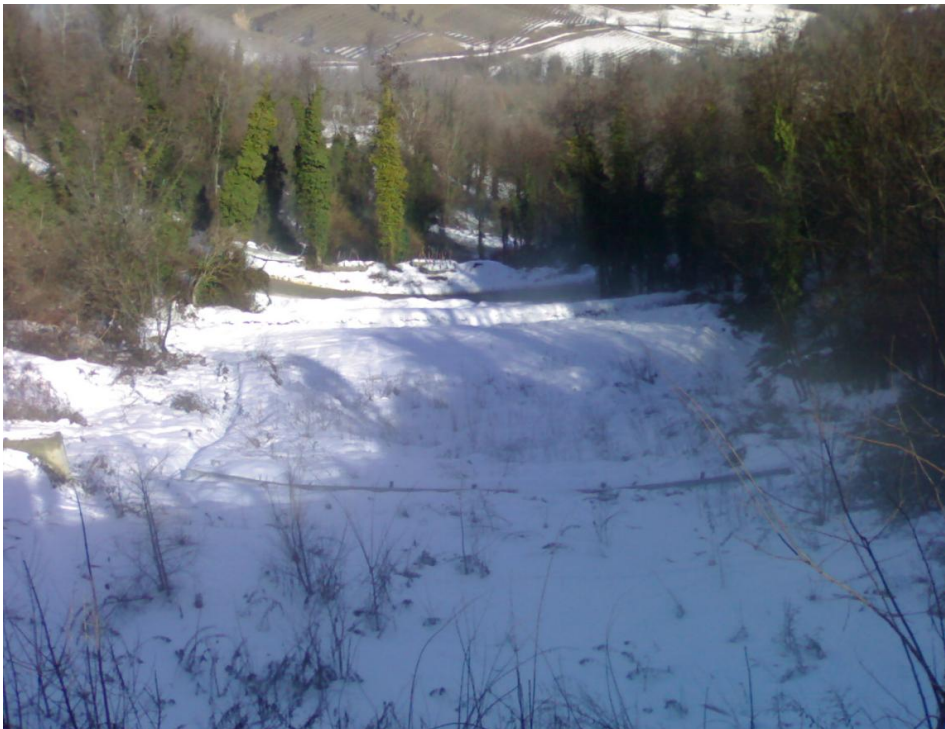
FA3 n°18

Ubicazione	Concentrico
Foto

Tipo di movimento	Scivolamento rotazionale
Dislivello	56 m
Lunghezza	150 m
Larghezza	60 m
Area	≈5000 m ²
Litologia massa spostata	Copertura eluvio-colluviale
Esposizione	NE
Acclività	<25°
Danni	Invasione della sede stradale della S.P.

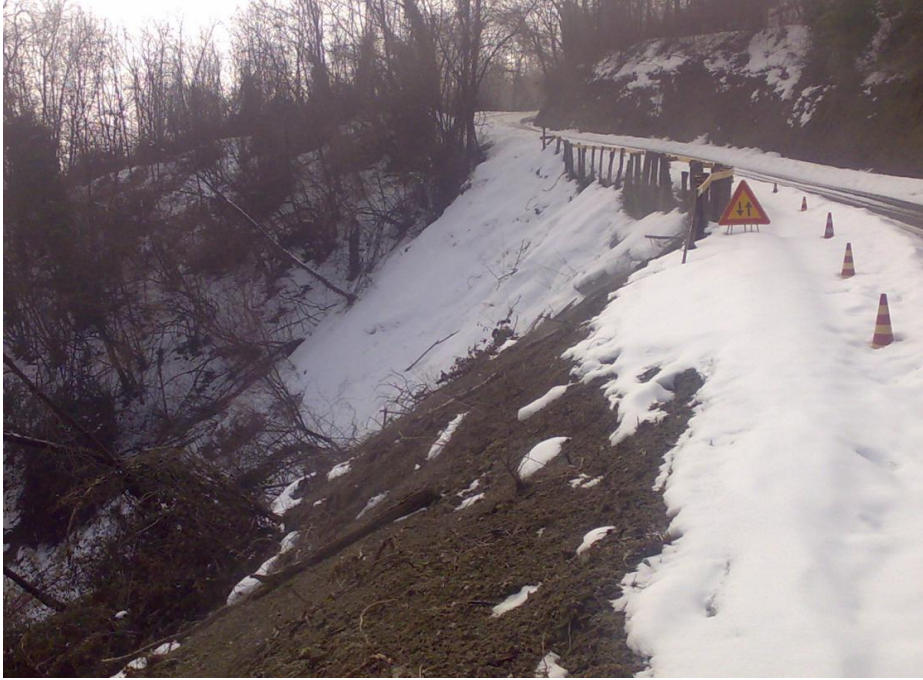
FA3 n°59

Ubicazione	B.co Torrero
Foto

Tipo di movimento	Scivolamento rotazionale
Dislivello	≈85 m
Lunghezza	450 m
Larghezza	120 m
Area	≈50.000 m ²
Litologia massa spostata	Copertura eluvio-colluviale
Esposizione	E
Acclività	20°÷40°
Danni	Danneggiamento della S.C. di monte. Attualmente si è provveduto alla realizzazione di un riporto con successiva realizzazione del nuovo manto stradale.

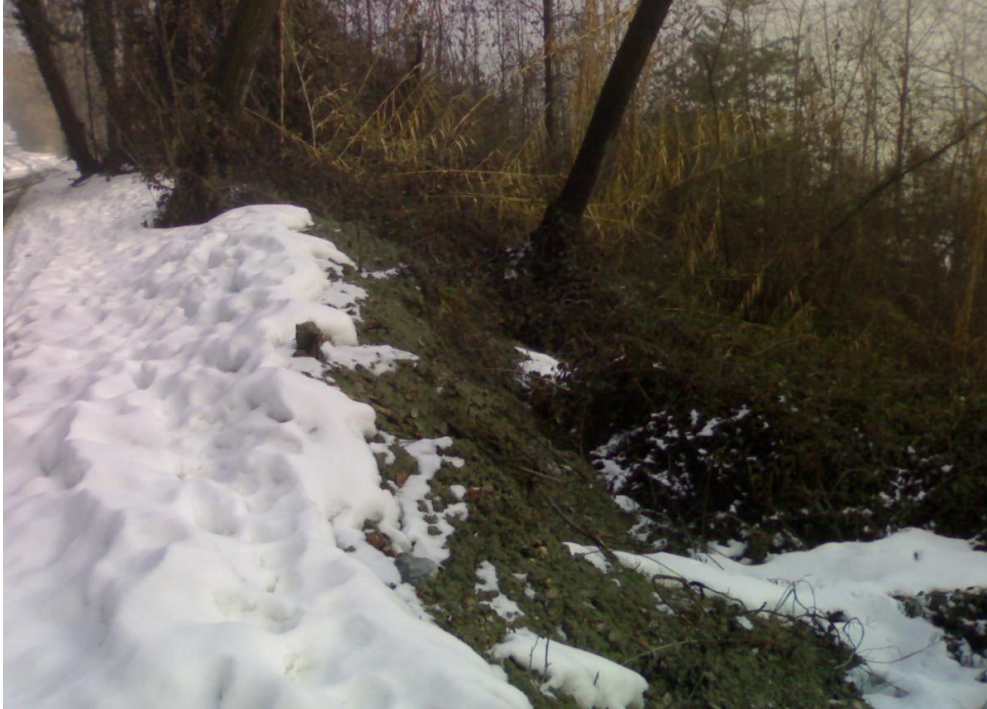
FA3 n°72

Ubicazione	Strada interpodereale Vairano-Cavani
Foto

Tipo di movimento	Scivolamento rotazionale
Dislivello	≈40 m
Lunghezza	120 m
Larghezza	35 m
Area	≈3000 m ²
Litologia massa spostata	Copertura eluvio-colluviale
Esposizione	NE
Acclività	25° ÷ 40°
Danni	Cedimento della sede stradale. Attualmente si è provveduto alla realizzazione di un riporto per il ripristino della viabilità.

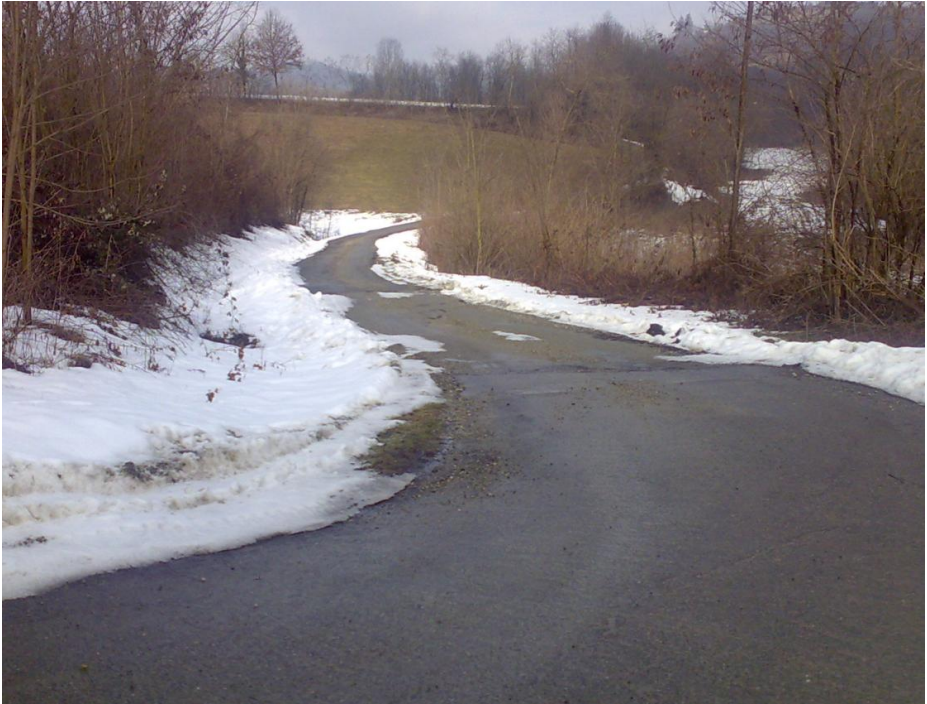
FA3 n°73

Ubicazione	S.C. Cavani - C.na Luca
Foto

Tipo di movimento	Scivolamento rotazionale
Dislivello	≈10 m
Lunghezza	30 m
Larghezza	60 m
Area	≈1.000 m ²
Litologia massa spostata	Copertura eluvio-colluviale
Esposizione	NE
Acclività	5°÷15°
Danni	Cedimento della banchina stradale, crepe e rigonfiamenti dell'asfalto.
