CENSIMENTO GUARINI
Legge Regionale 14 marzo 1995 n° 35
Individuazione, tutela e valorizzazione dei Beni Culturali architettonici
nell'ambito comunale

COMUNE DI ALBUGNANO (AT)

FINANZIAMENTO 2000
Redazione schede arch. Silvia Valmaggi

Schema tipo degli elaborati scritto - grafici
INDIVIDUAZIONE, TUTELA E VALORIZZAZIONE DEI BENI CULTURALI
ARCHITETTONICI NELL' AMBITO COMUNALE (L.R. 14/03/1995 N° 35)

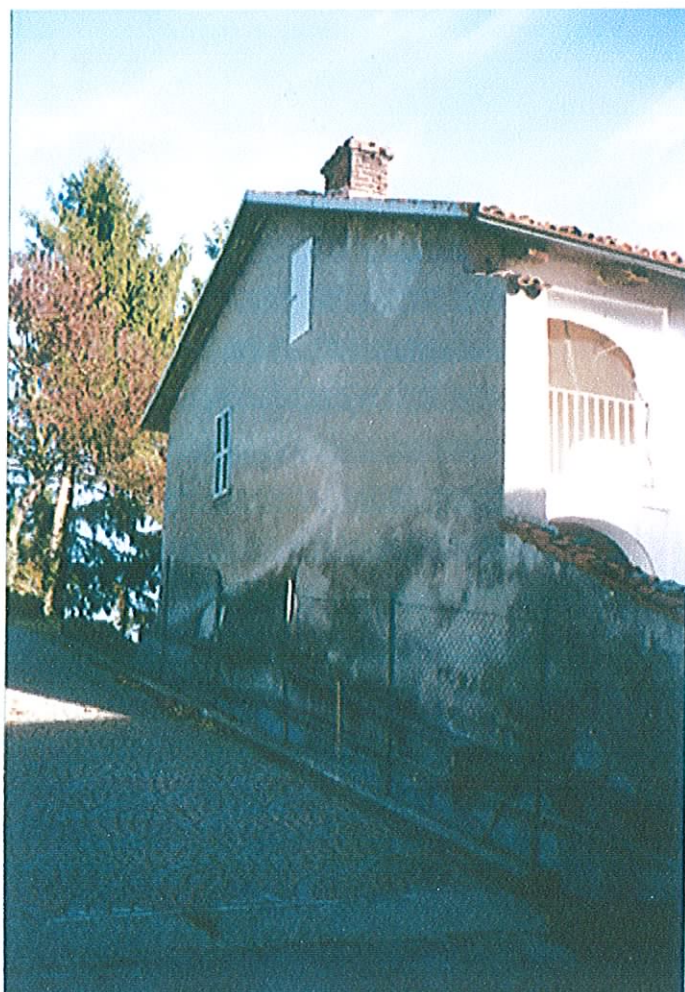
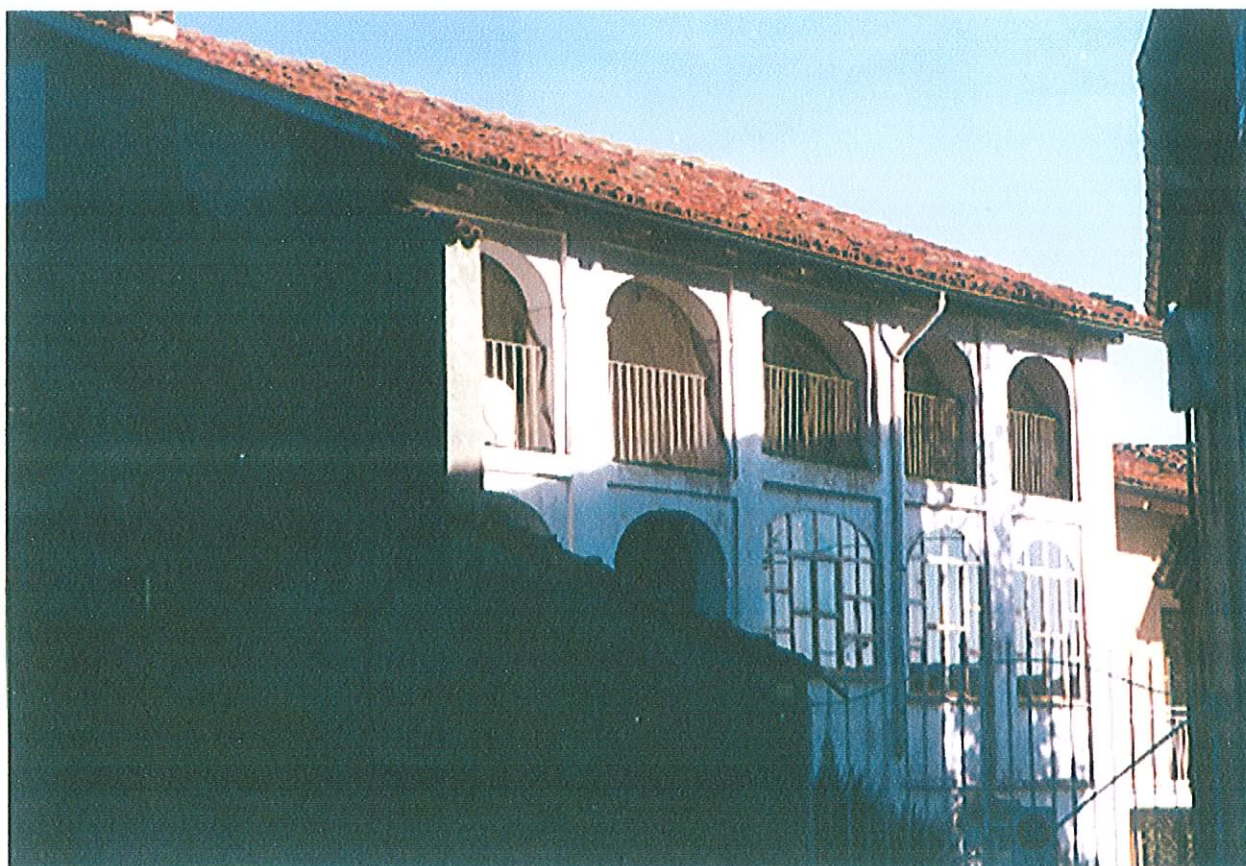
Problemi di umidità di risalita, con formazione di macchie ed efflorescenze saline, specie nei prospetti meno esposti all'irraggiamento solare. Il fenomeno appare accentuato, nel fronte prospiciente la strada, dove si rileva la presenza di intonaco di impasto cementizio. Sul prospetto principale si osservano invece fenomeni di dilavamento delle superfici e percolamento al di sotto degli aggetti (modanature e cornici marcapiano).

1) prospetto su strada 2) prospetto principale 3) arcate

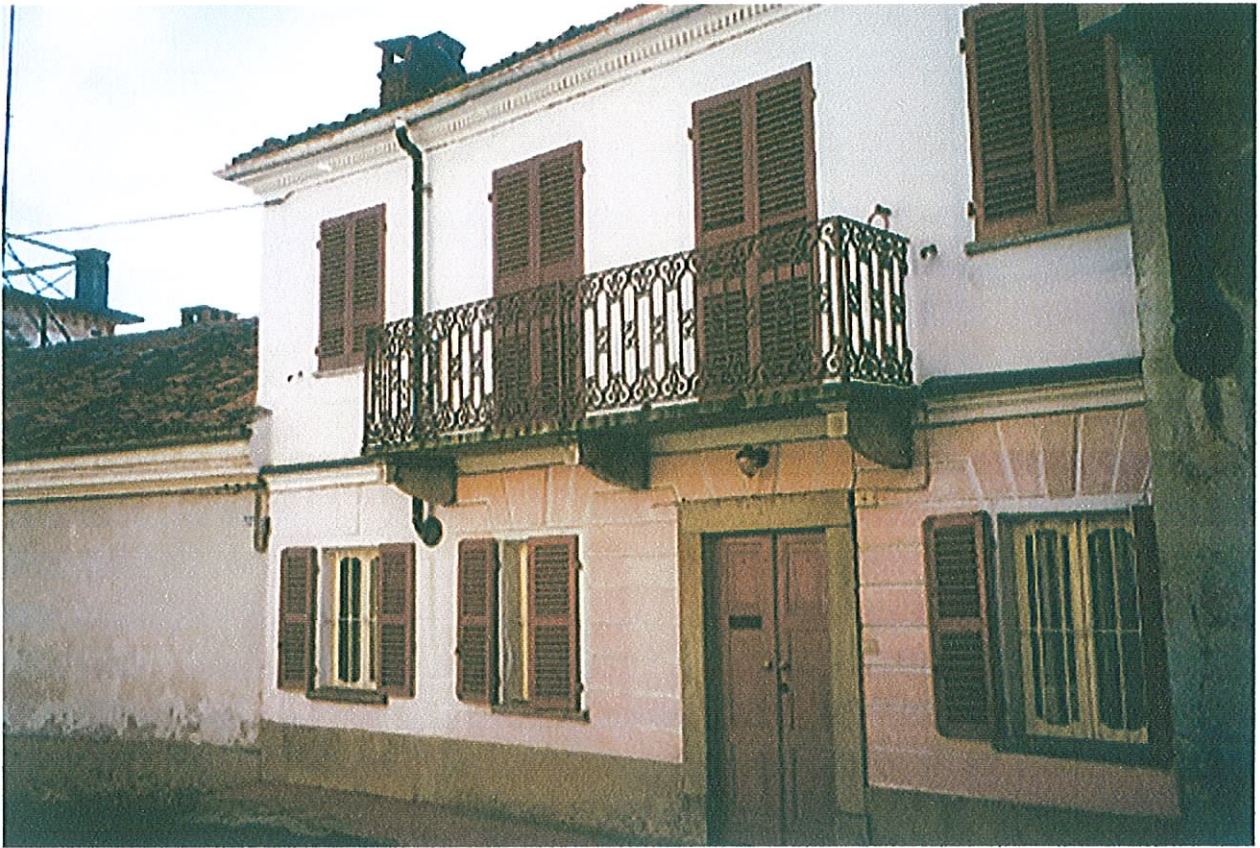
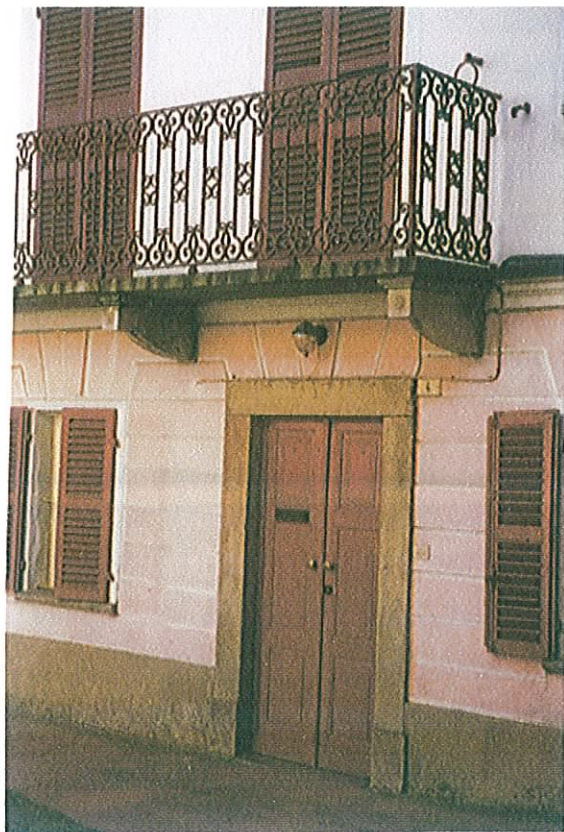
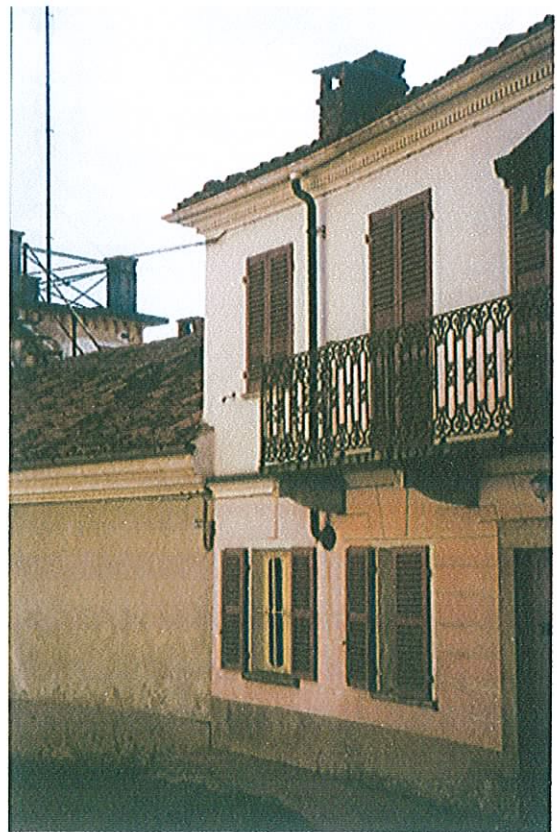
Buone condizioni generali. Si riscontrano minimi problemi di umidità di risalita nella zona basamentale dell'edificio. Macchie e fenomeni di percolamento sono riscontrabili in corrispondenza della soletta del balcone.

- 1) allegata 2) allegata 3) allegata
- 1) prospetto su strada 2) balcone 3) portone di ingresso
- 1) 16a 2) 18a 3) 17a

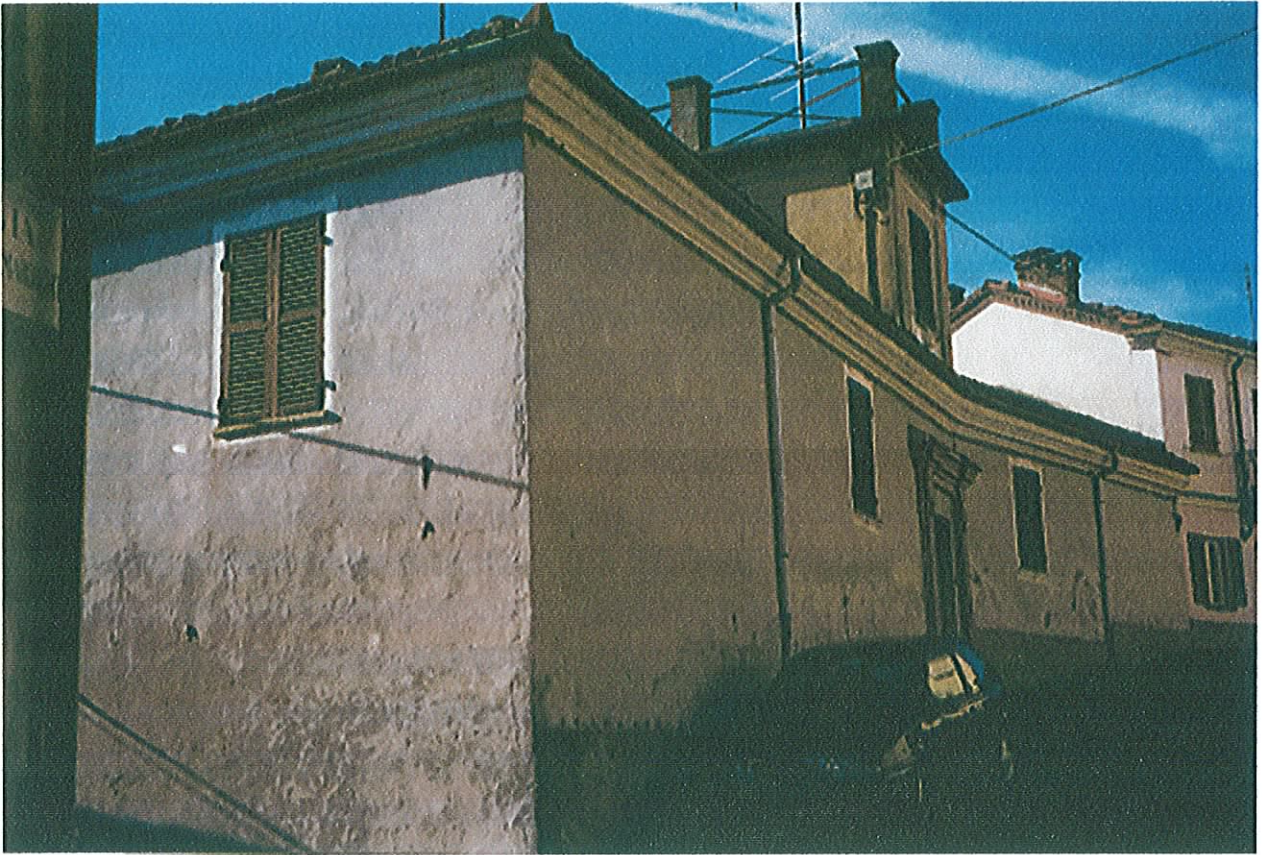
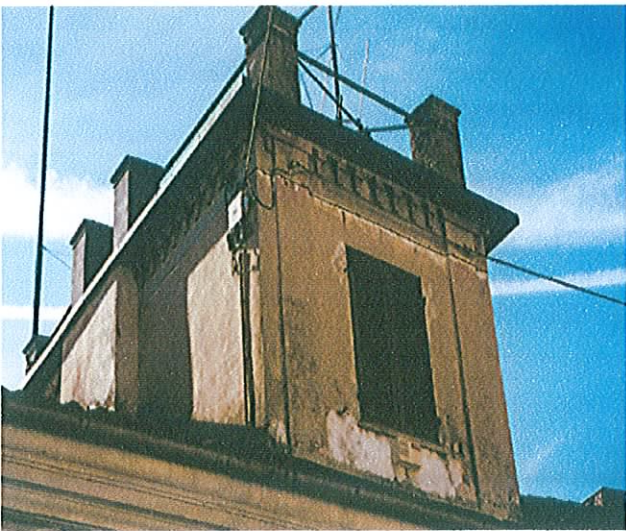
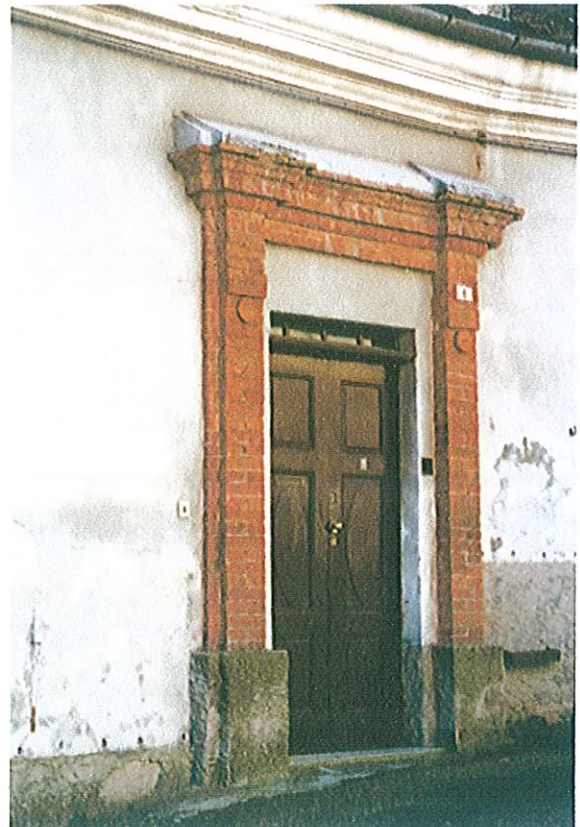
Evidenti fenomeni di risalita capillare di umidità si osservano sui prospetti esterni dell'edificio con sviluppo sino ad un'altezza di 1.50 metri. In tale area si osservano situazioni di distacco dell'intonaco, perdita del film pittorico di finitura, formazione di efflorescenze saline e attacchi di microrganismi autotrofi ed eterotrofi. Il prospetto principale dell'altana presenta analoghe condizioni di conservazione.

1) allegata 2) allegata 3) allegata
1) prospetto principale 2) portale di ingresso 3) altana
1) 19a 2) 21a 3) 22a

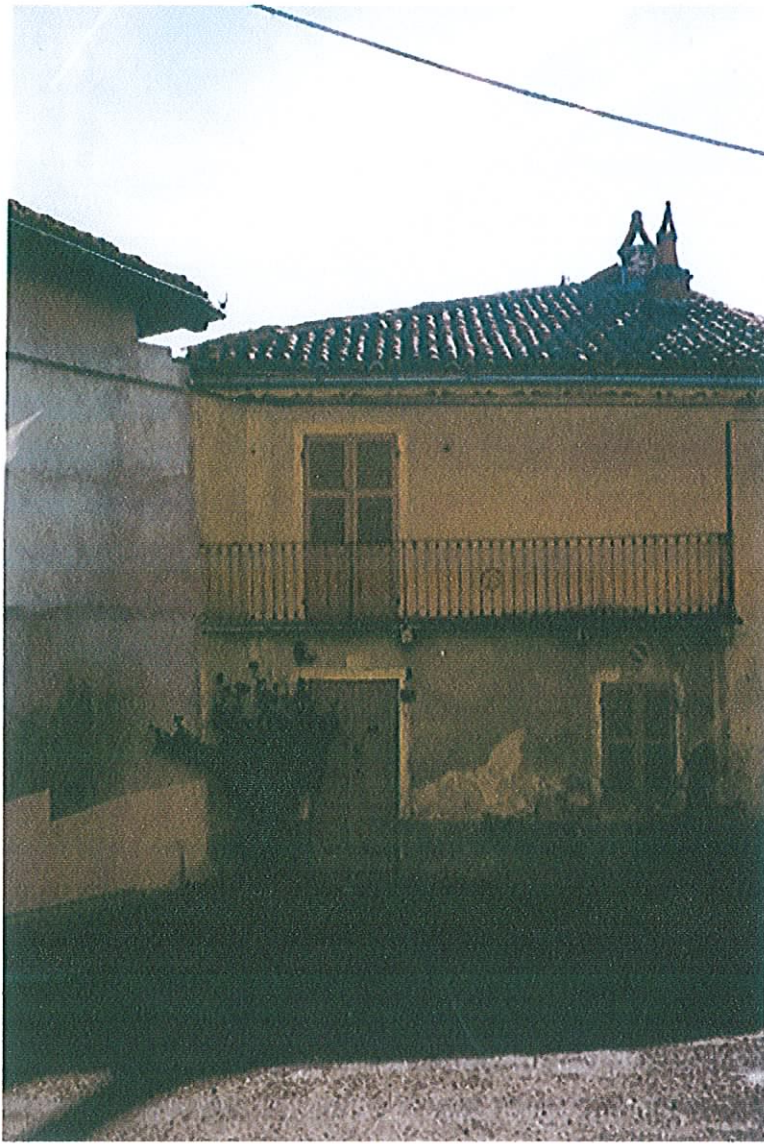
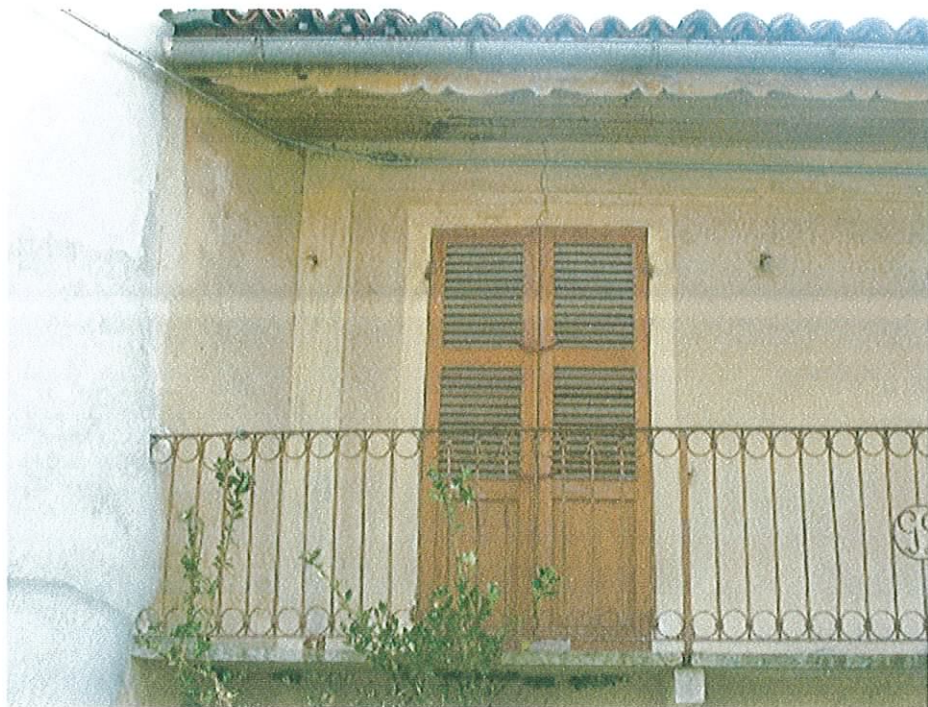
Evidenti fenomeni di risalita capillare di umidità si osservano sui prospetti esterni dell'edificio con sviluppo sino ad un'altezza di 1.50 metri, come nell'edificio analizzato nella precedente scheda. La presenza di umidità si riscontra in tutte le abitazioni del centro storico dell'abitato di Albugnano. Si osservano situazioni di distacco dell'intonaco, perdita del film pittorico di finitura, formazione di efflorescenze saline e attacchi di microorganismi autotrofi ed eterotrofi. Tutte le superfici sono inoltre interessate dalla presenza di depositi superficiali di sporco e pulviscolo atmosferico.

1) prospetto 2) prospetto principale 3) comignoli 4) particolare di facciata

In corrispondenza del canale di gronda si osserva il caratteristico "lamberchino" in legno.

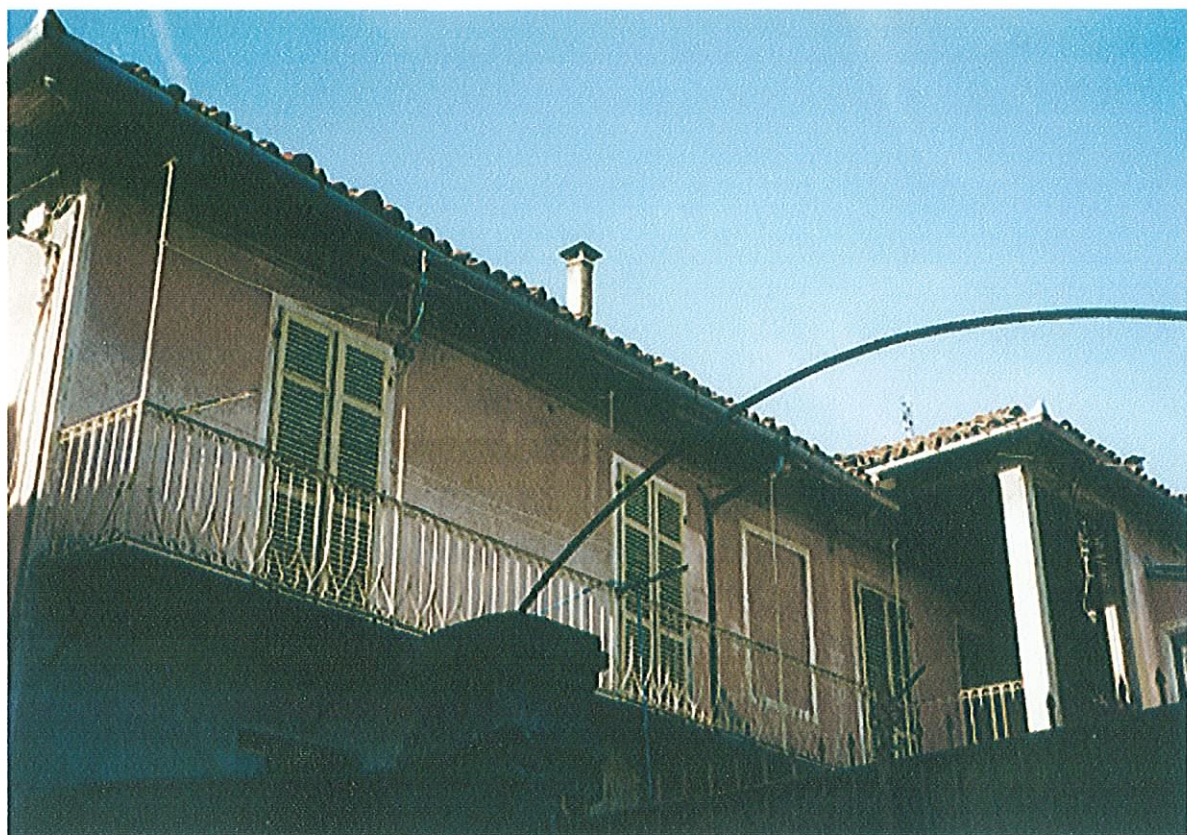
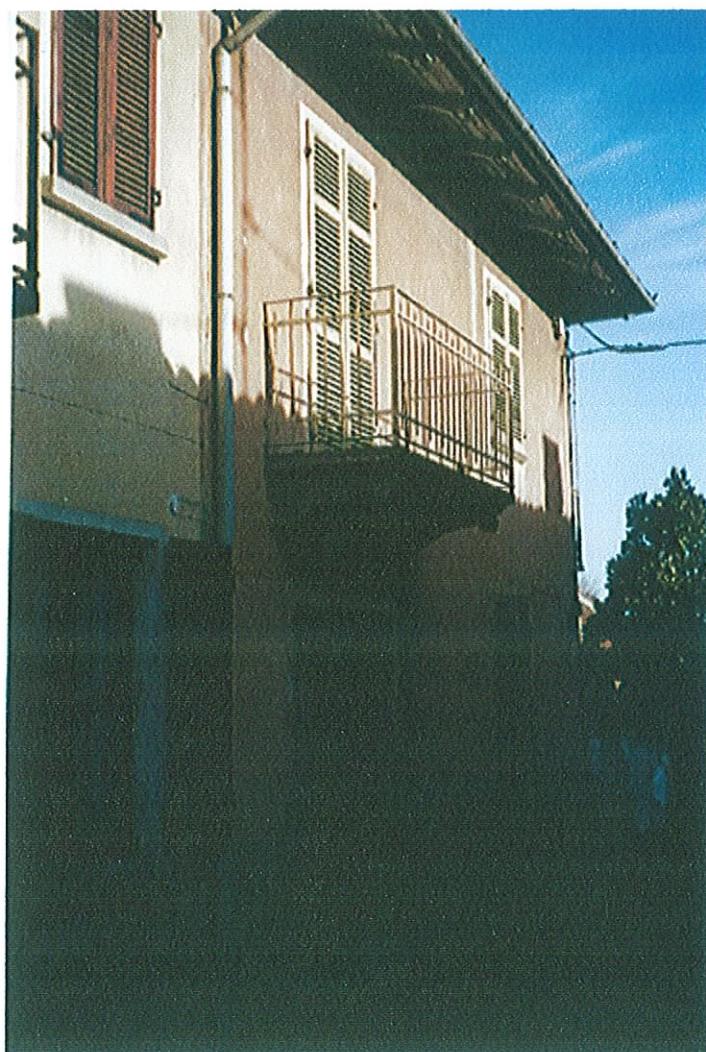
Buone condizioni generali di conservazione. Si osservano degradi dovuti a depositi superficiali di sporco e pulviscolo atmosferico, accentuati dalla presenza di intonaco a finitura grezza. I montanti in calcestruzzo armato del portale presentano invece consistenti attacchi biotici, con formazioni di macchie e parziali disgregazioni materiche.

1) portone di ingresso 2) fronte su corte 3) balcone

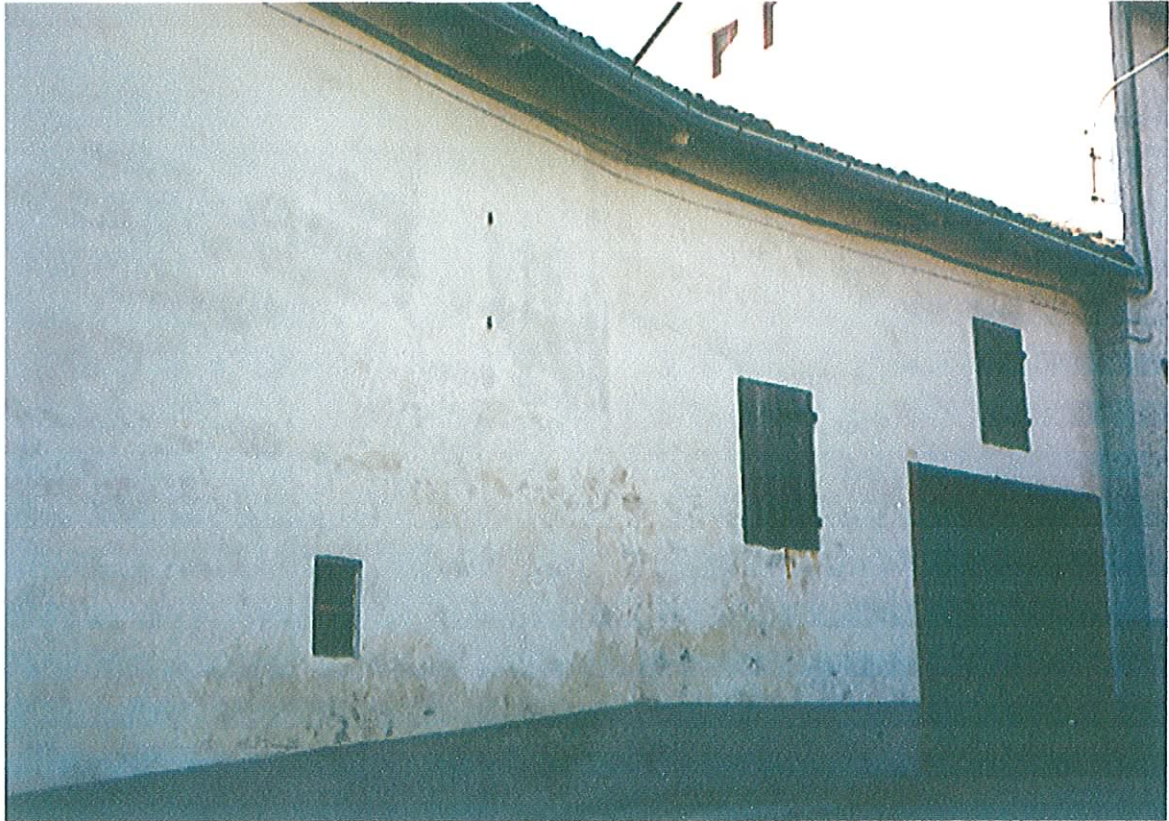
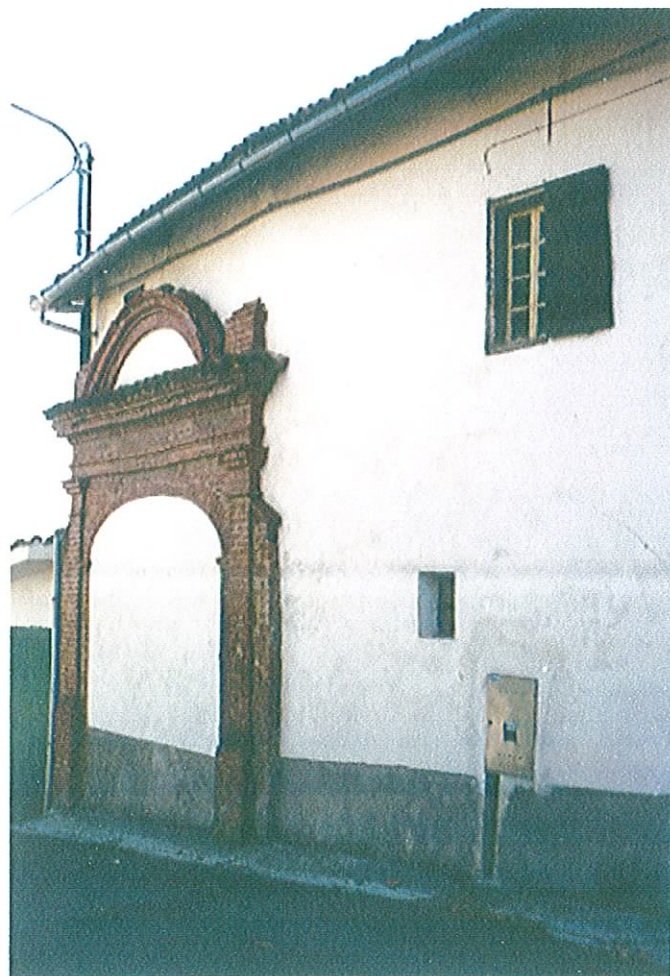
Problemi di umidità di risalita di entità minore rispetto a quelli riscontrati negli edifici precedentemente analizzati. Si osservano decoesioni nello strato della pellicola pittorica che presenta anche porzioni parzialmente distaccate.

1) allegata 2) allegata 3) allegata
1) portale di ingresso 2) apertura 3) prospetto
1) 12 2) 14 3) 13

Si osserva inoltre l'apertura al secondo livello con serramento originario in legno ripartito orizzontalmente in quattro quadrotti. Particolarmente raffinato è il dimensionamento dei traversi.

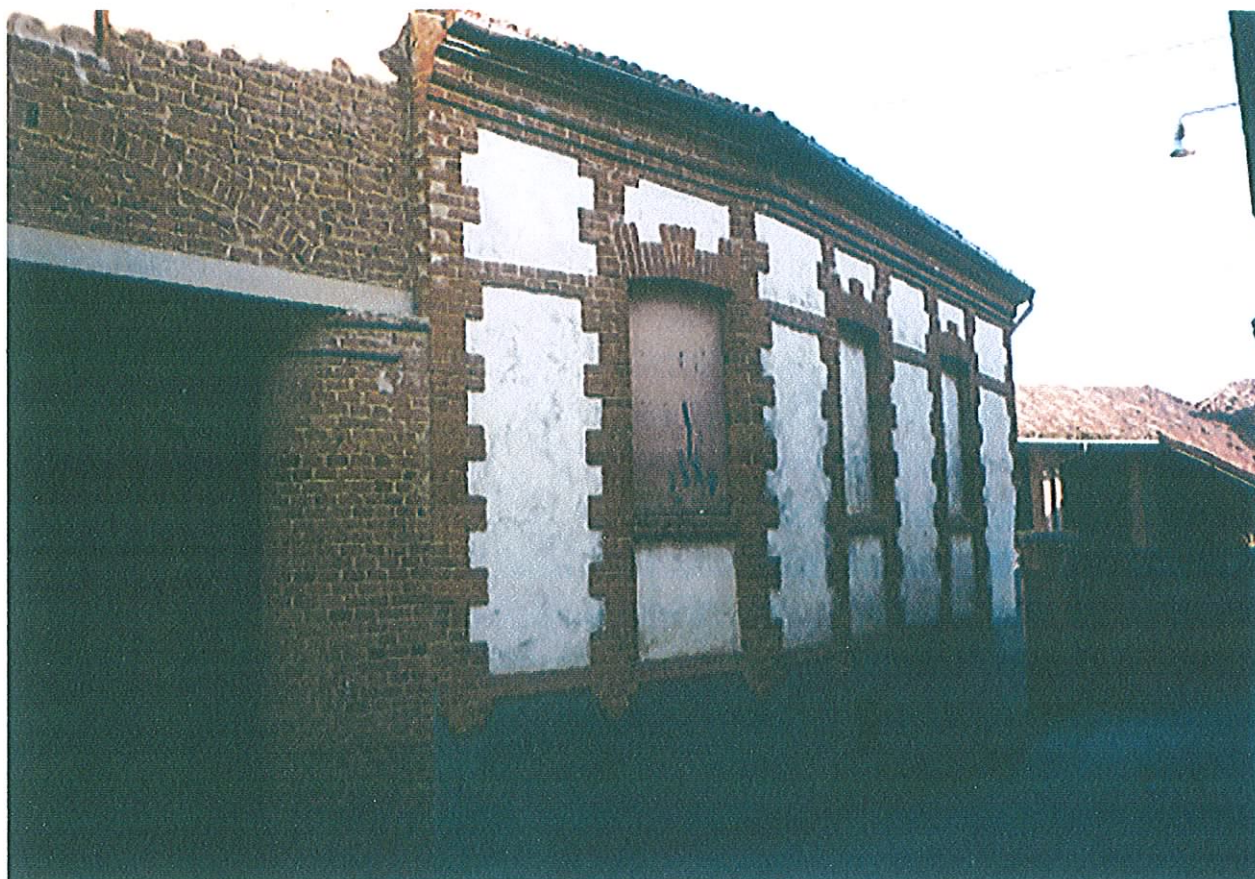
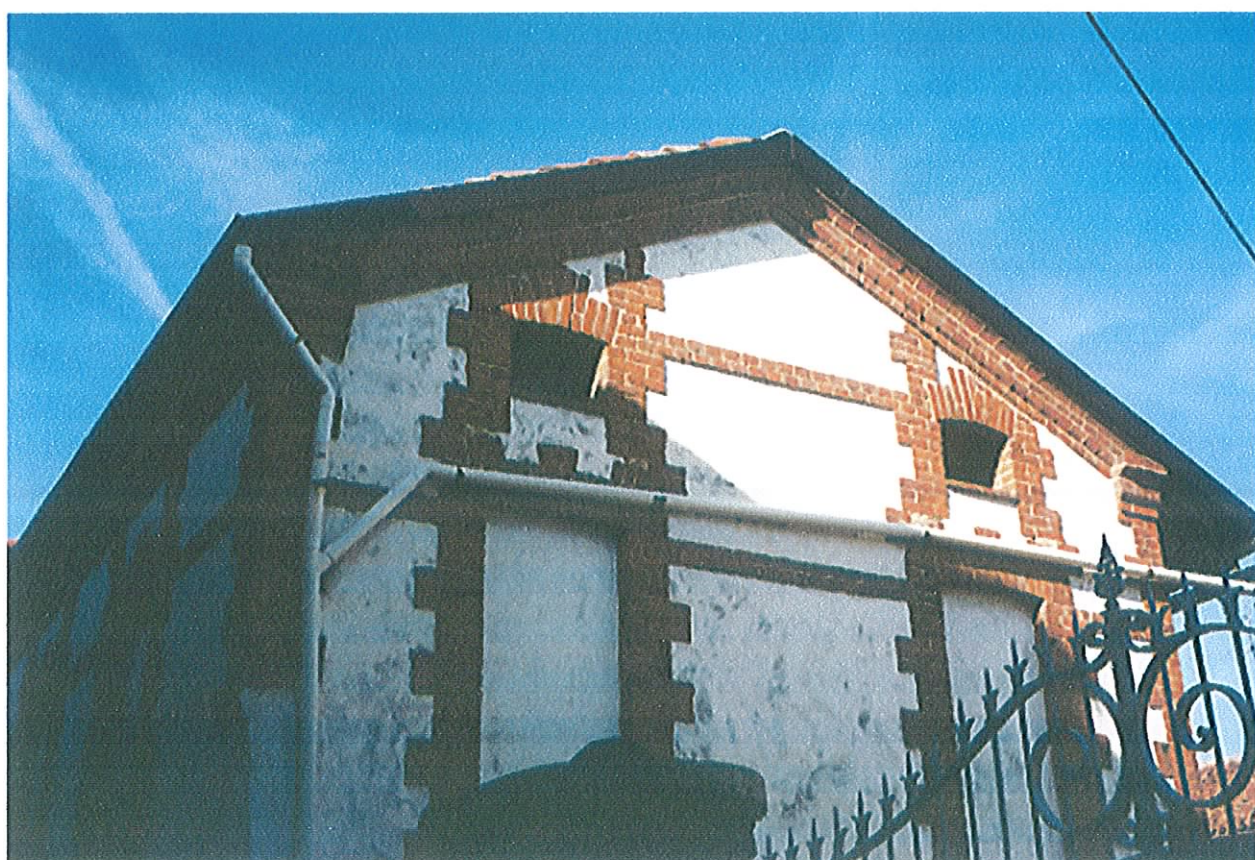
Buone condizioni generali di conservazione. Si osservano depositi superficiali di sporco e pulviscolo atmosferico nelle porzioni intonacate. Al di sotto degli aggetti si riscontrano anche situazioni di percolamento con conseguenti formazioni di macchie e colature. Elemento di degrado è costituito dalla presenza di gronde e pluviali posti in posizione non pertinente.

1) prospetto principale 2) prospetto su strada 3) tessitura muraria 4) fronte su corte

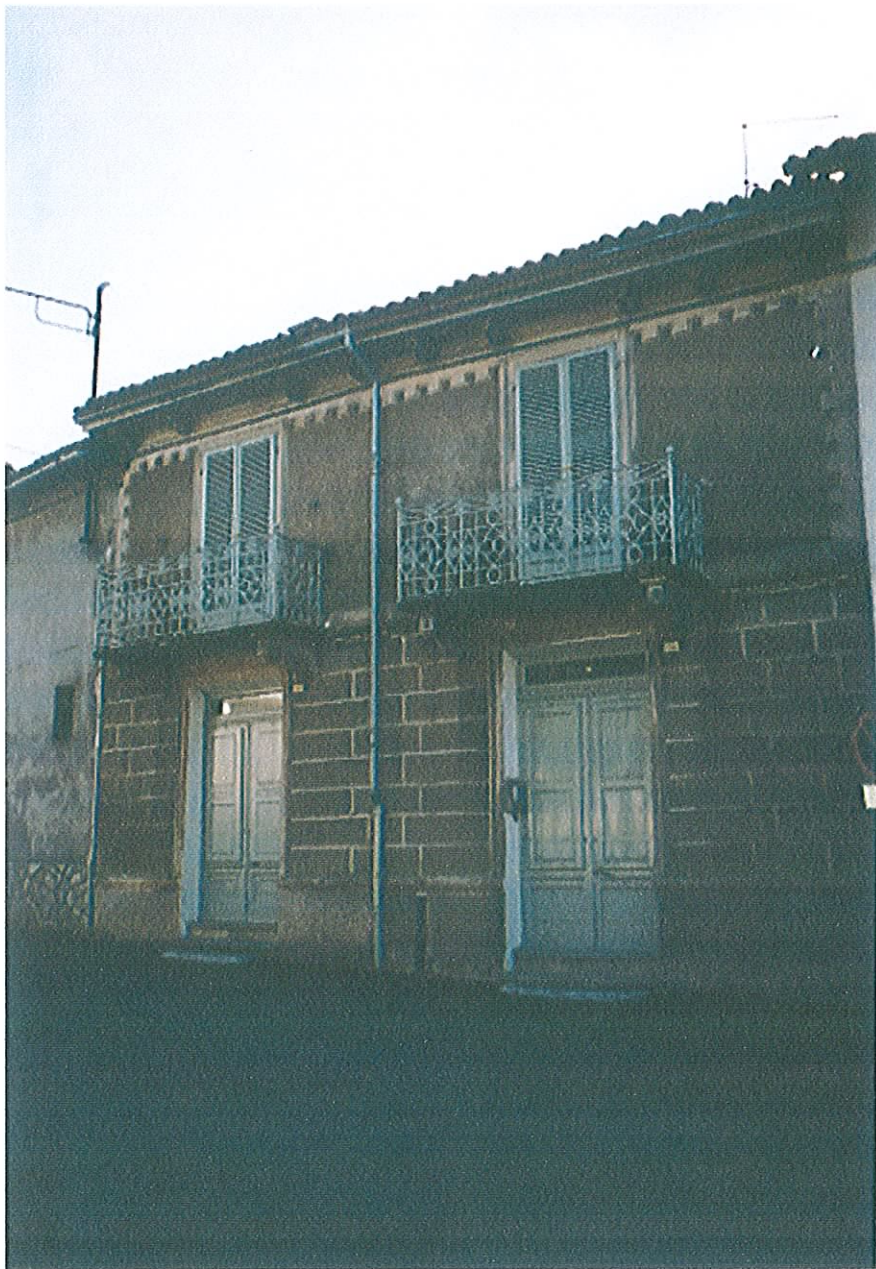
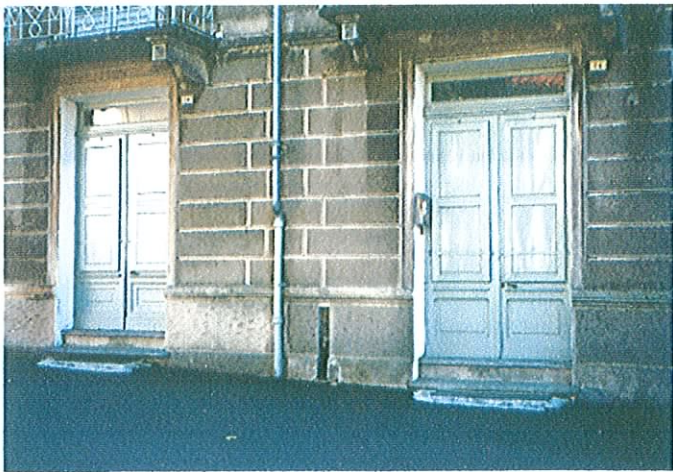
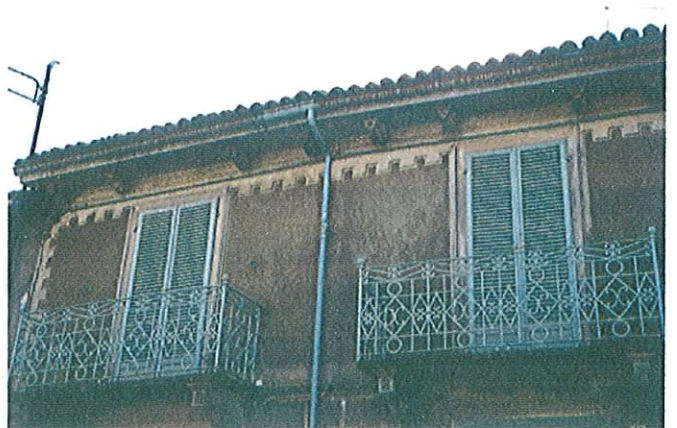
Buone condizioni generali di conservazione, con presenza di depositi superficiali diffusi. Di particolare interesse è la finitura superficiale del prospetto su via, che ha mantenuto nel tempo la caratteristica assenza di pittura murale.

1) allegata 2) allegata 3) allegata
1) prospetto su via 2) secondo livello 3) piano terreno
1) 5 2) 7+ 3) 6

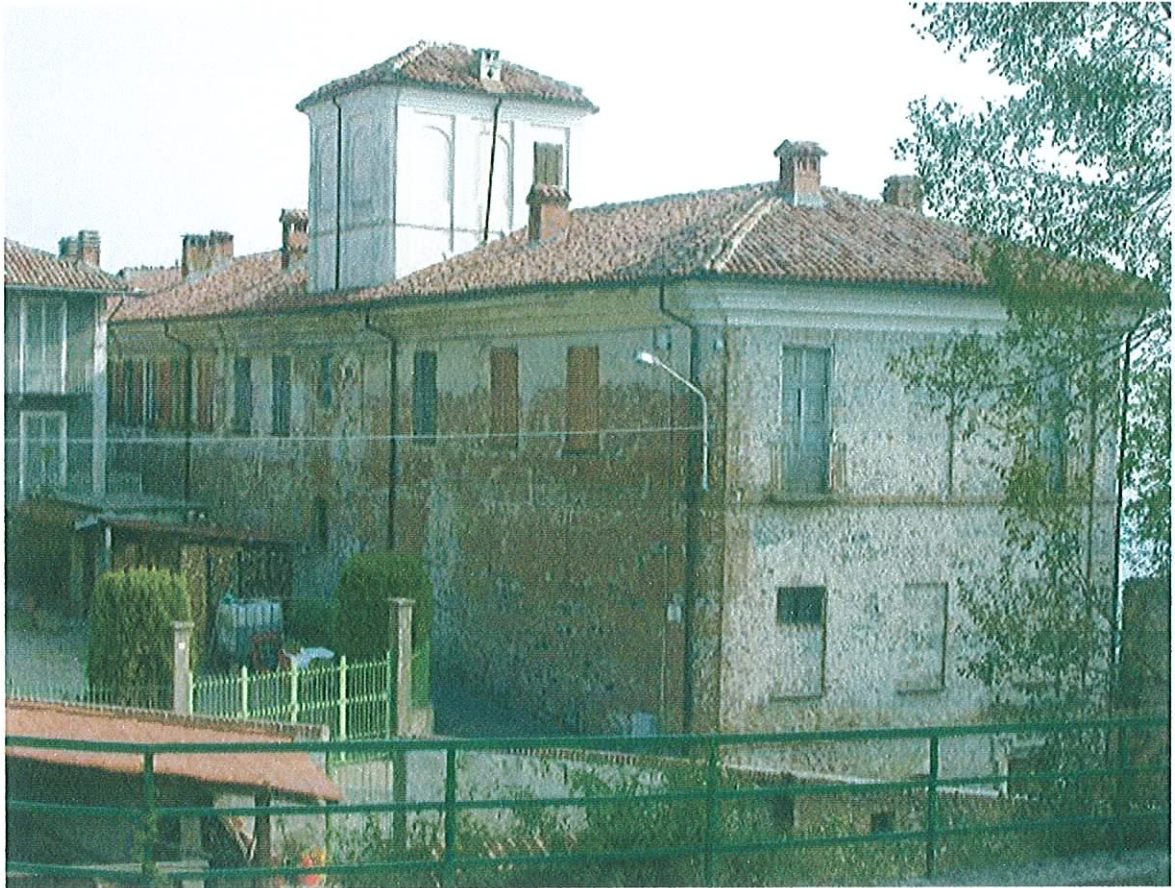
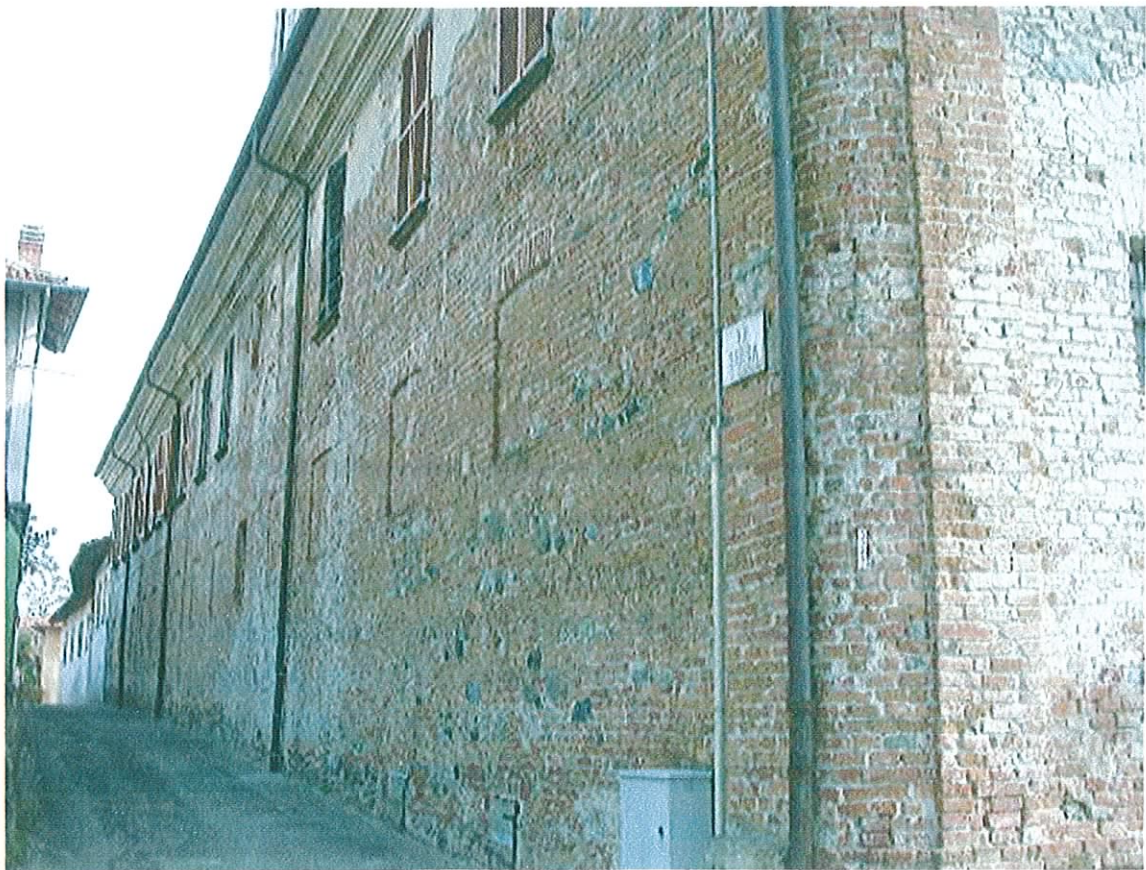
Problemi di umidità di risalita non di particolare rilievo, dilavamento dei prospetti, situazioni di disgregazione della malta di allettamento tra gli elementi in laterizio localizzate e non di particolare entità, depositi superficiali di sporco e particolato atmosferico.

1) vista generale 2) altana 3) propetto posteriore 4) portali

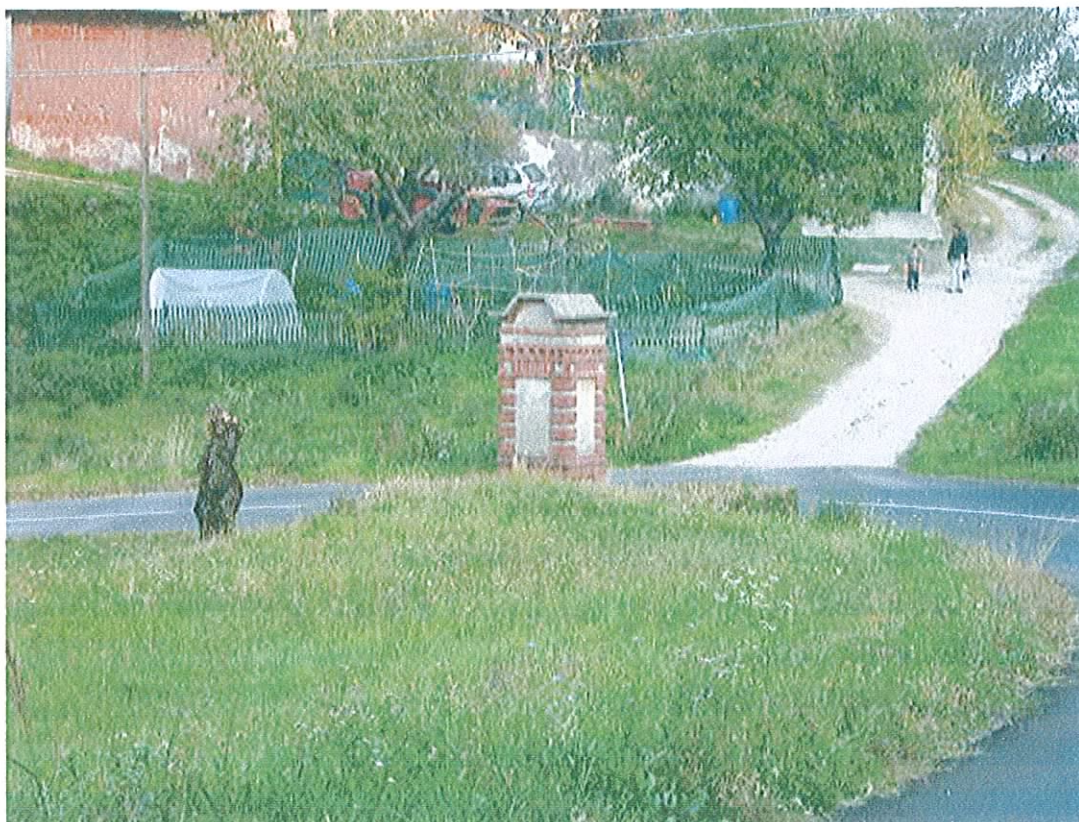
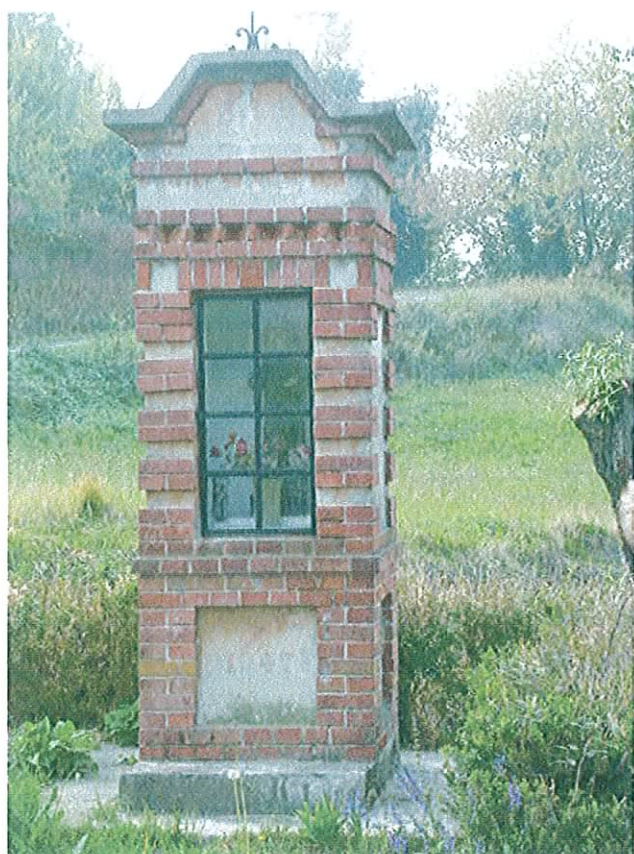
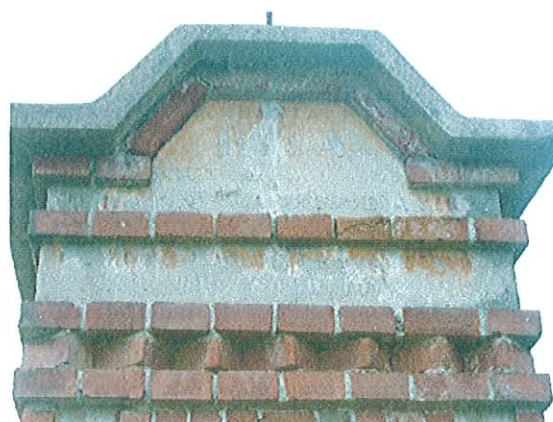
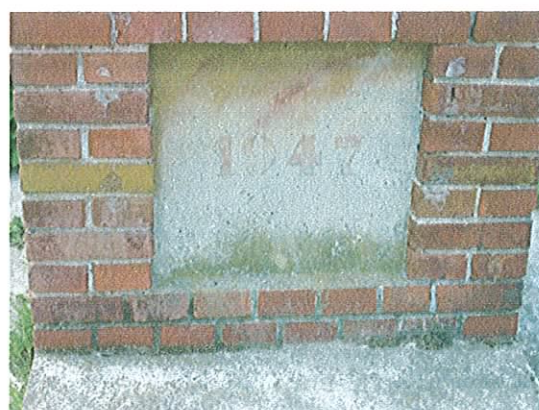
Buone condizioni generali di conservazione con fenomeni di degrado essenzialmente legati al dilavamento delle superfici intonacate (sfondati), con conseguente alterazione della cromia pittorica.

1) allegata 2) allegata 3) allegata 4) allegata
1) retro 2) fronte 3) coronamento 4) basamento
1) 2) 3) 4)

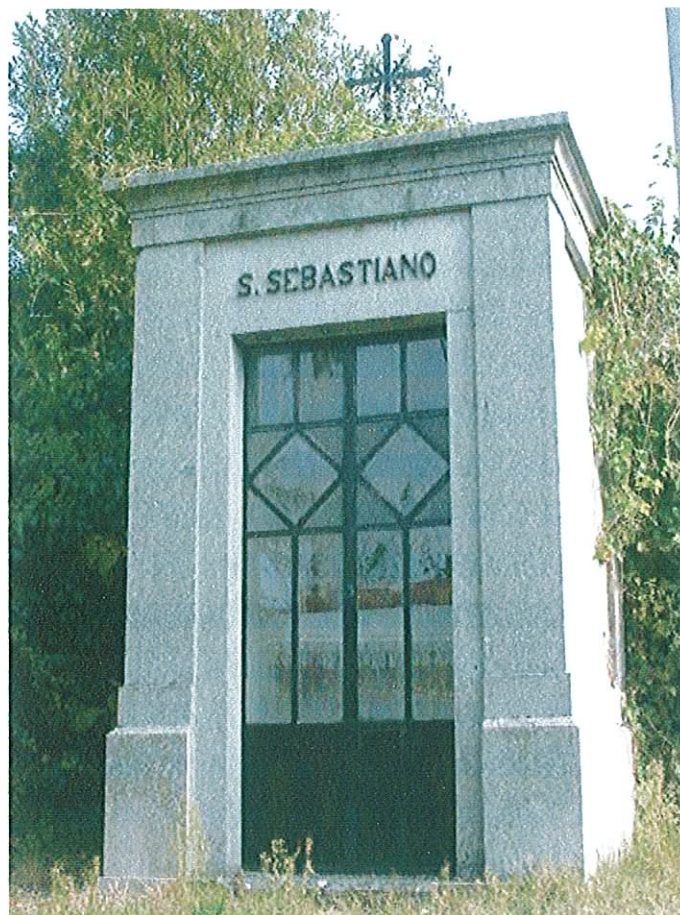
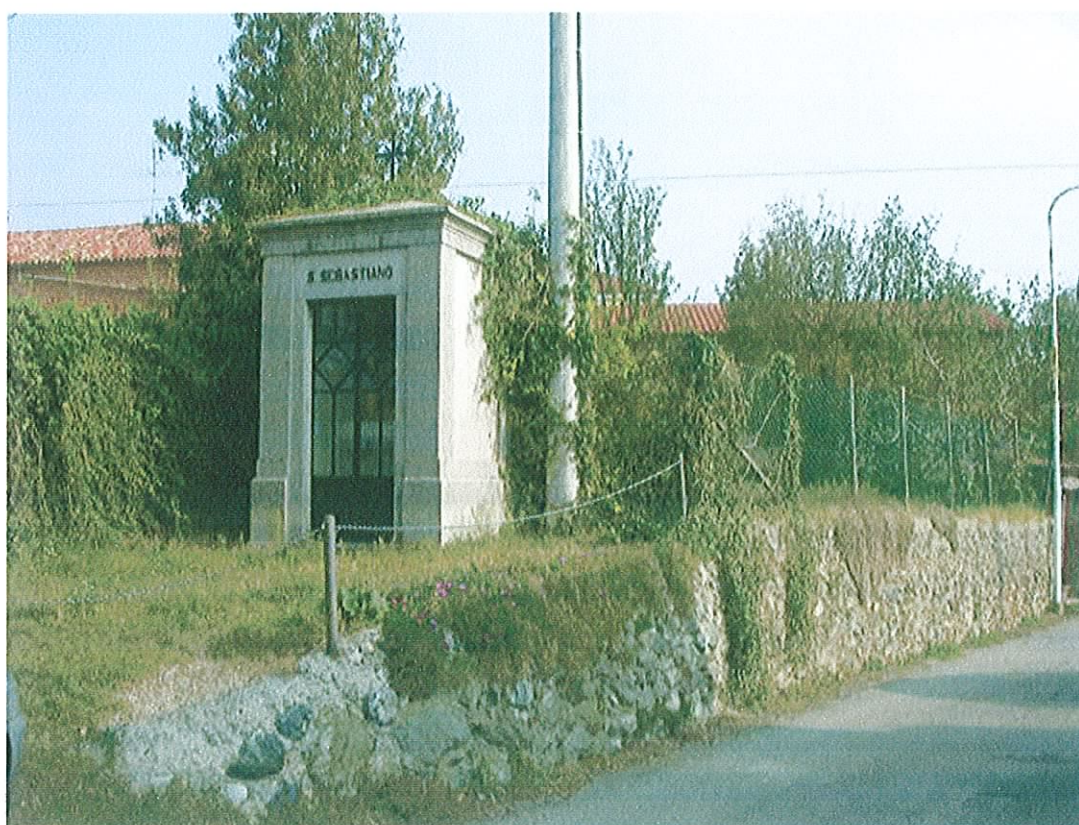
Buone condizioni di conservazione. Si osserva la presenza di macchie nella zona di coronamento del manufatto.

1) allegata 2) allegata 3) allegata
1) fronte 2) coronamento 3) inserimento ambientale
1) 2) 3)
