CENSIMENTO GUARINI
Legge Regionale 14 marzo 1995 n° 35
Individuazione, tutela e valorizzazione dei Beni Culturali architettonici
nell'ambito comunale

COMUNE DI ALBUGNANO (AT)

FINANZIAMENTO 2000
Redazione schede arch. Silvia Valmaggi

Schema tipo degli elaborati scritto - grafici
INDIVIDUAZIONE, TUTELA E VALORIZZAZIONE DEI BENI CULTURALI
ARCHITETTONICI NELL' AMBITO COMUNALE (L.R. 14/03/1995 N° 35)

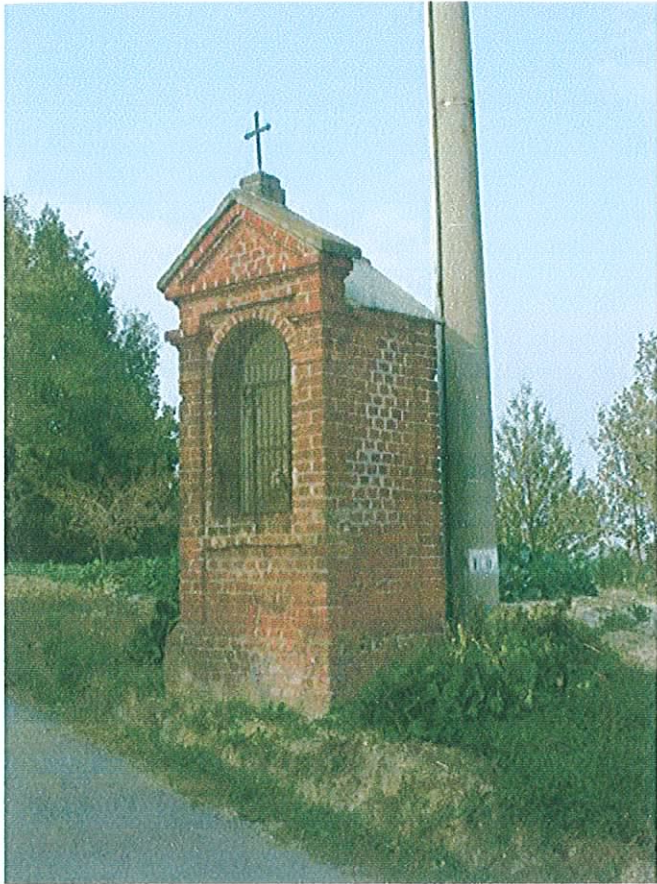
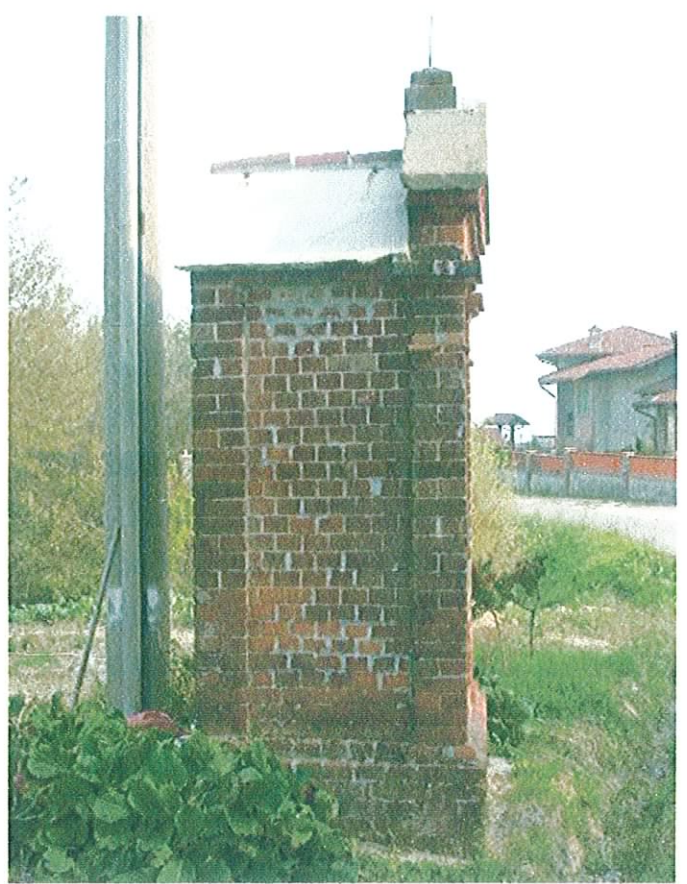
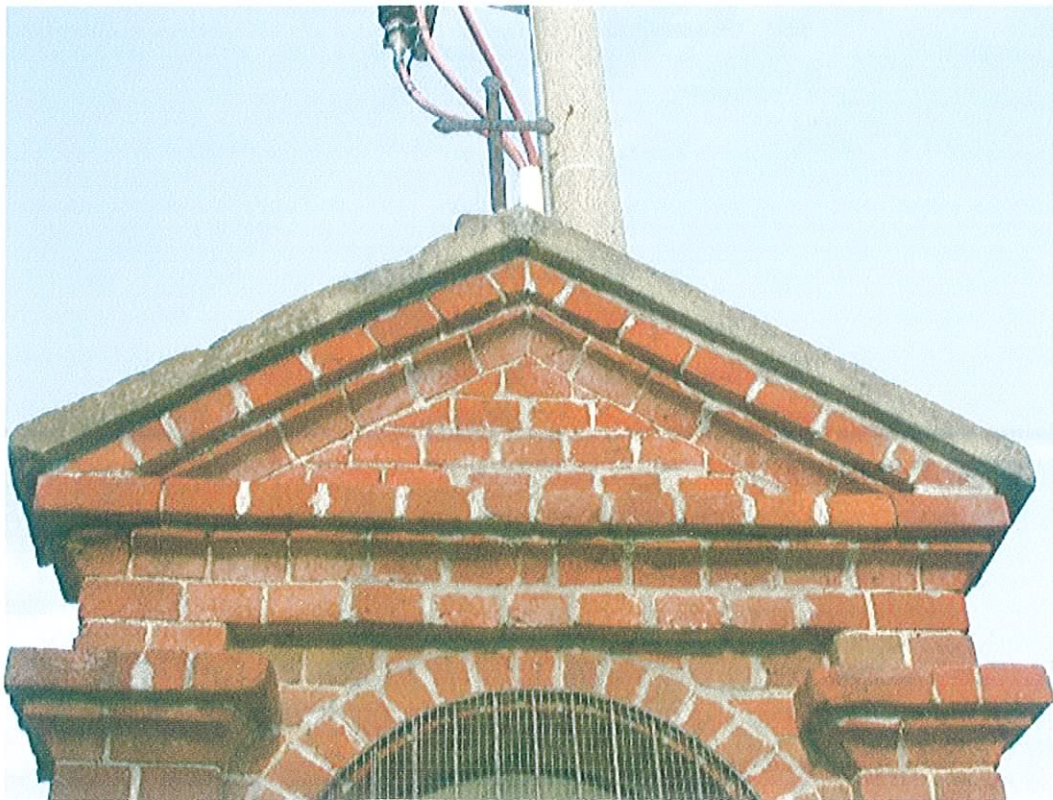
Buone condizioni generali, con problemi circoscritti di umidità di risalita e formazioni di depositi superficiali di sporco, terra e pulviscolo atmosferico.

1) allegata 2) allegata 3) allegata 4) allegata
1) vista generale 2) fronte 3) coronamento 4) prospetto laterale
1) 2) 3) 4)

La tessitura muraria (alternanza di mattoni posati di testa) farebbe ipotizzare che la costruzione del manufatto potesse risalire al XIX sec. Nello scritto di Ermanno Marchisio è riportata l'indicazione che presumibilmente il pilone appartenesse a Vezzolano.

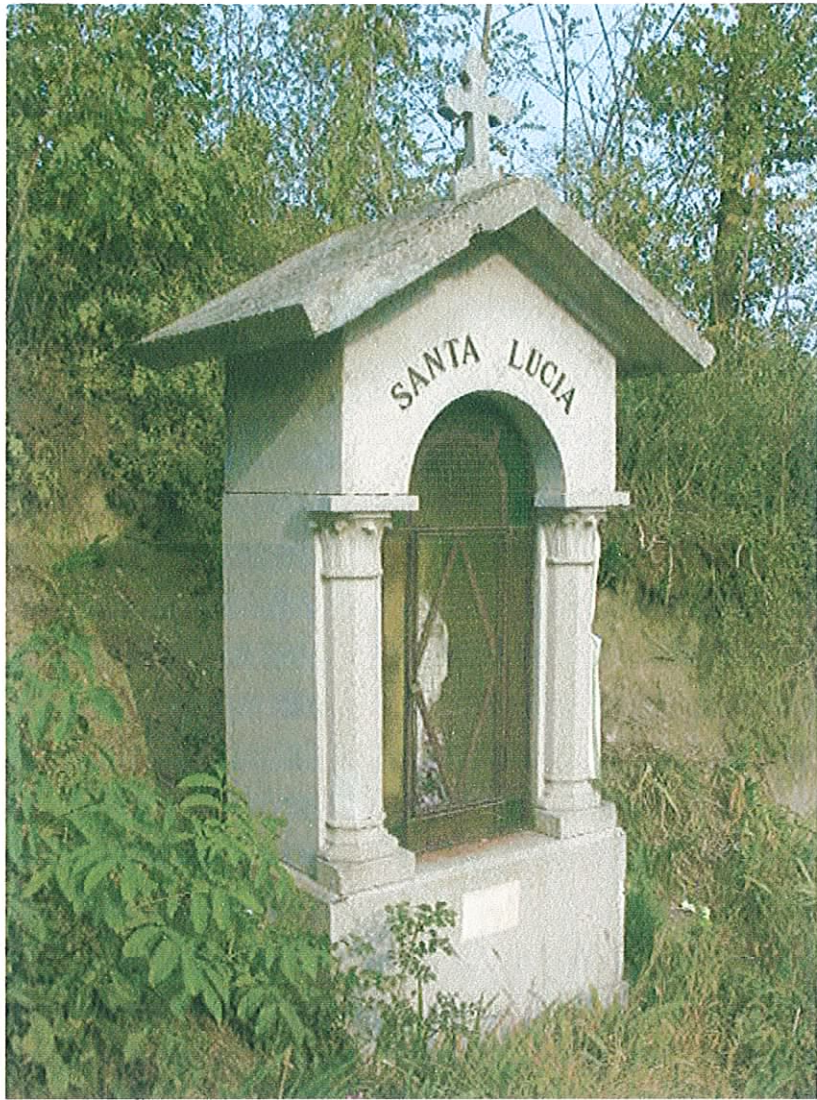
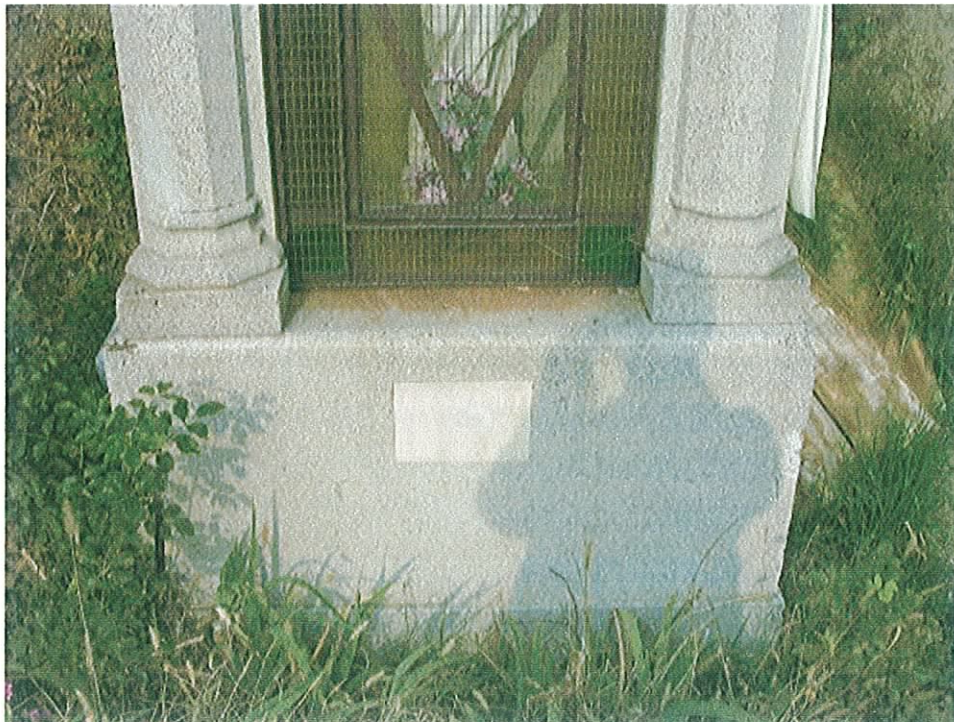
Depositi superficiali diffusi, degrado del calcestruzzo con localizzate cadute del materiale.

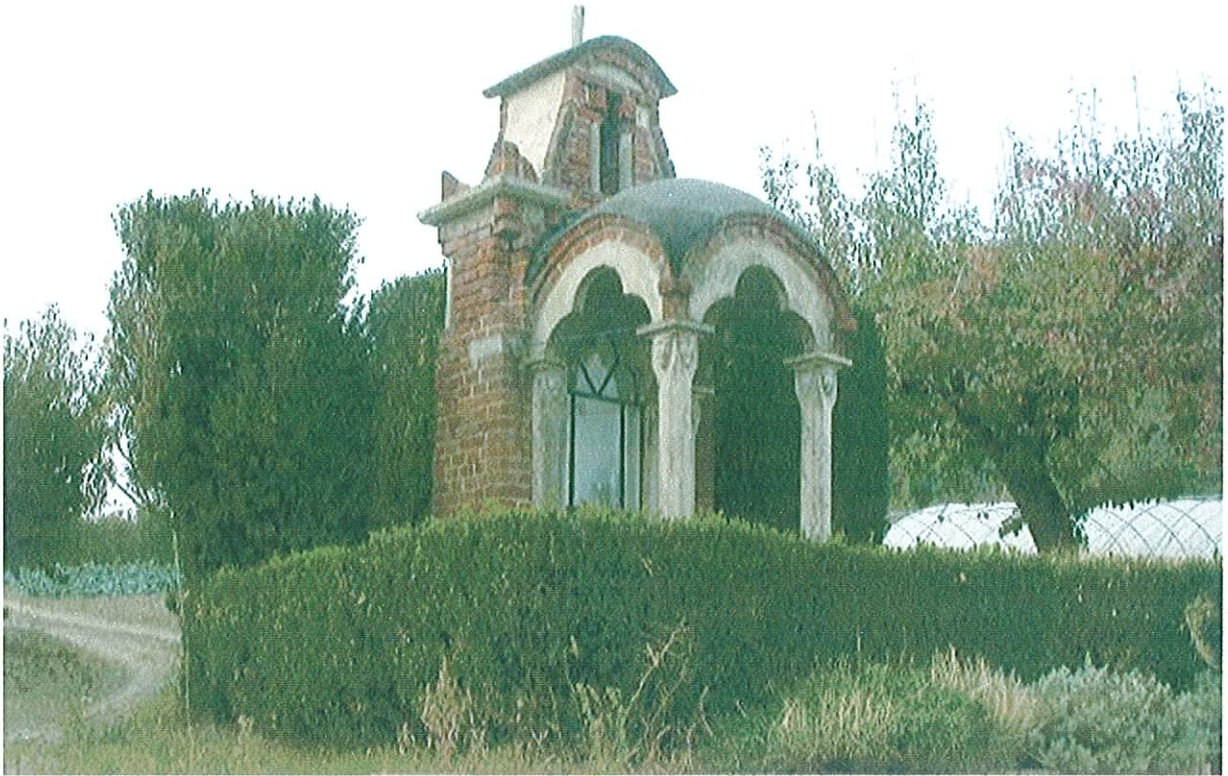
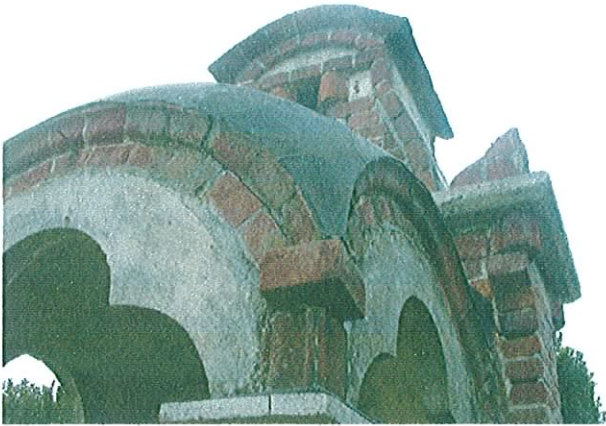
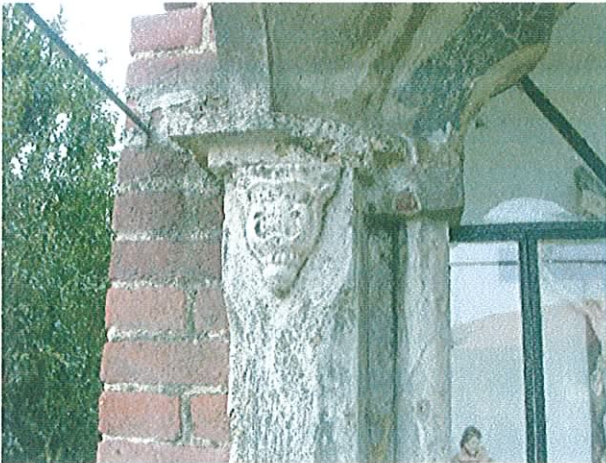
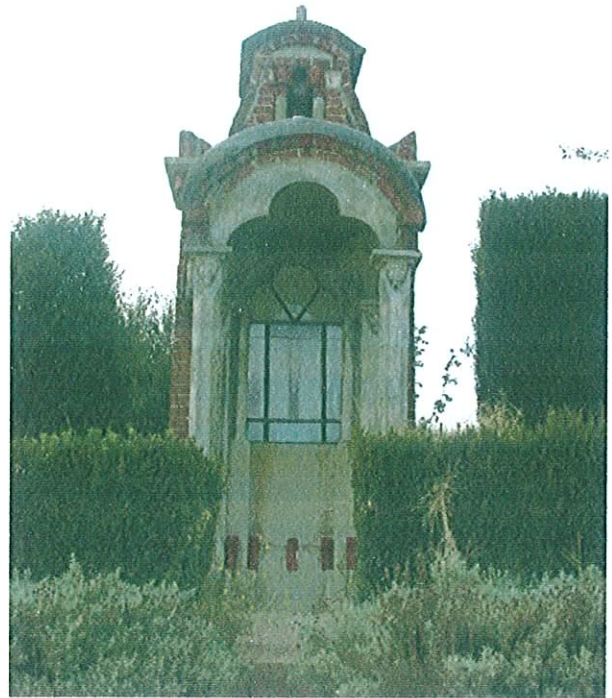
Buone condizioni generali di conservazione con fenomeni di degrado dovuti a depositi superficiali diffusi, degrado del calcestruzzo con situazioni localizzate di cadute di materiale, presenza di macchie in corrispondenza degli elementi in ferro arrugginiti, erosione della malta di allettamento tra gli elementi in laterizio.

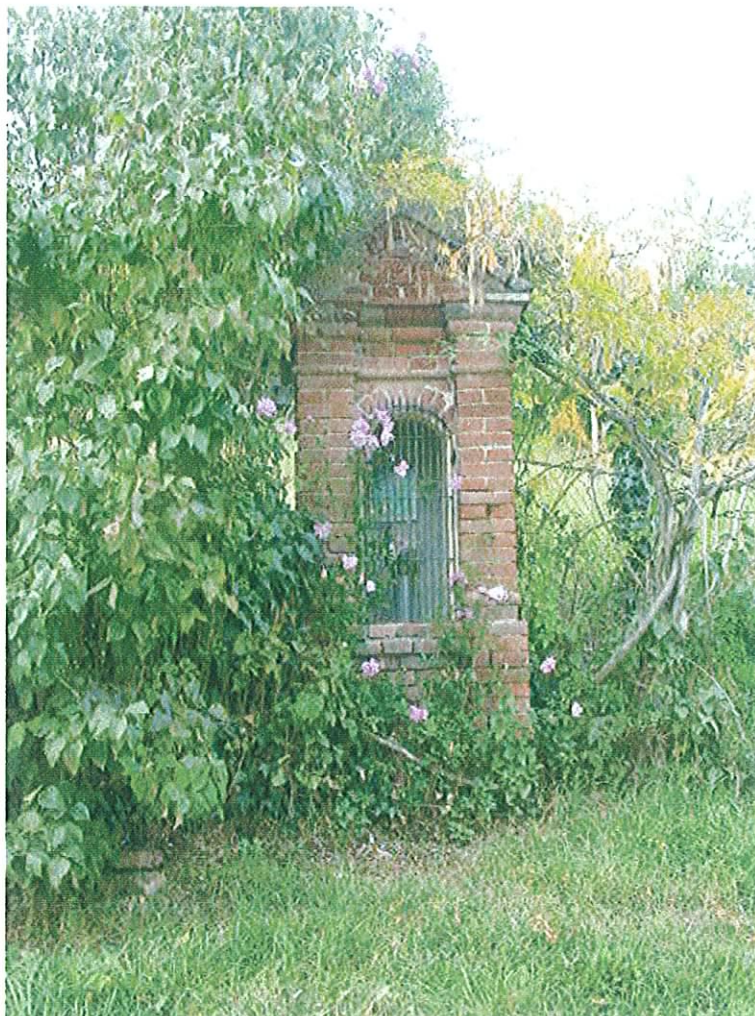
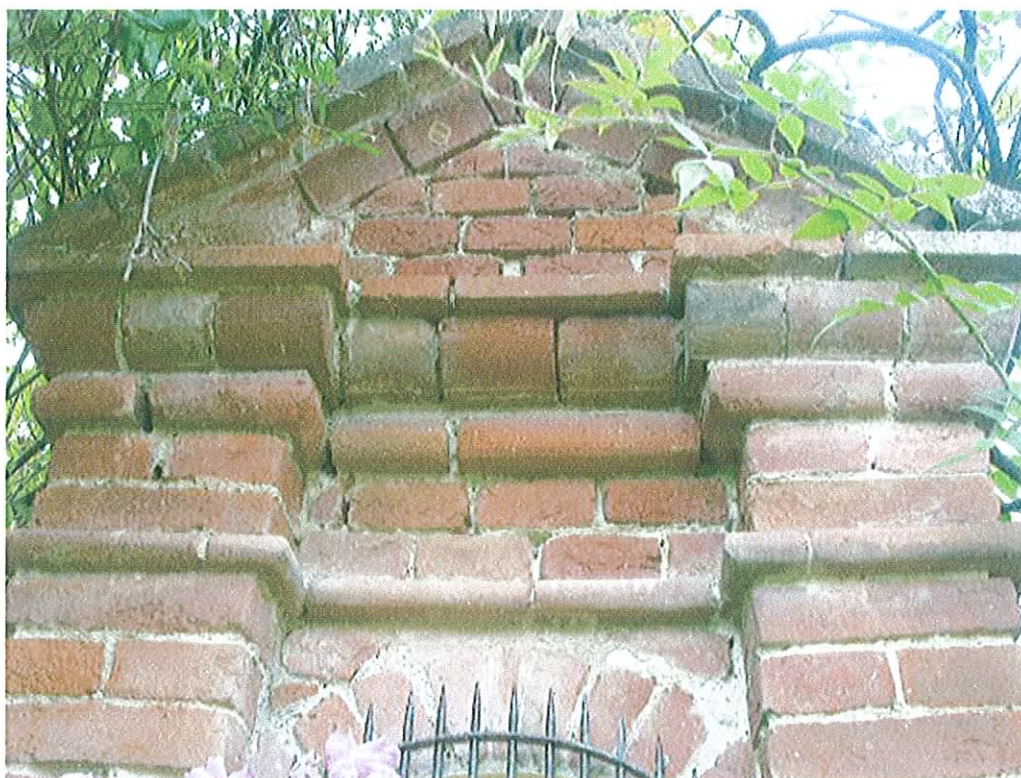
Manufatto circondato da vegetazione in origine progettata, ora infestante, in discrete condizioni di conservazione con fenomeni di degrado legati alla presenza di umidità di risalita, con erosione del laterizio e disgregazione della malta di allettamento.

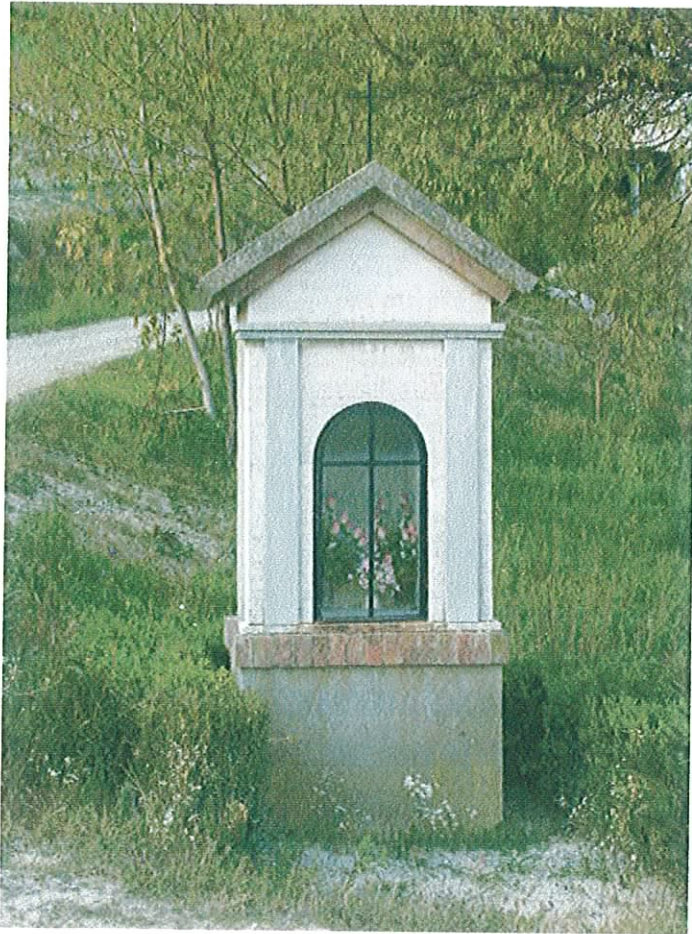
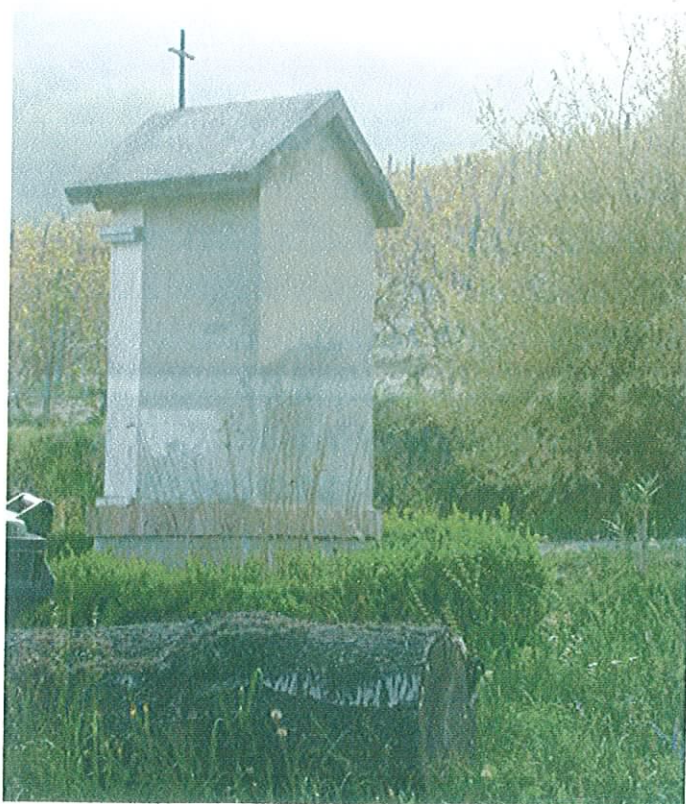
Buone condizioni di conservazione, non si rilevano particolari situazioni di degrado, fatta esclusione per depositi superficiali sovrammessi e stati di percolamento nella zona basamentale.
